AVALIAÇÃO AMBIENTAL DE IMPACTOS NO CÓRREGO ALEGRIA (UBERABA
/MG) POR CONTAMINAÇÃO QUÍMICA DE ISOBUTANOL, METANOL E
OCTANOL

MARTA OLIVEIRA BESSA

ARARAQUARA
2016

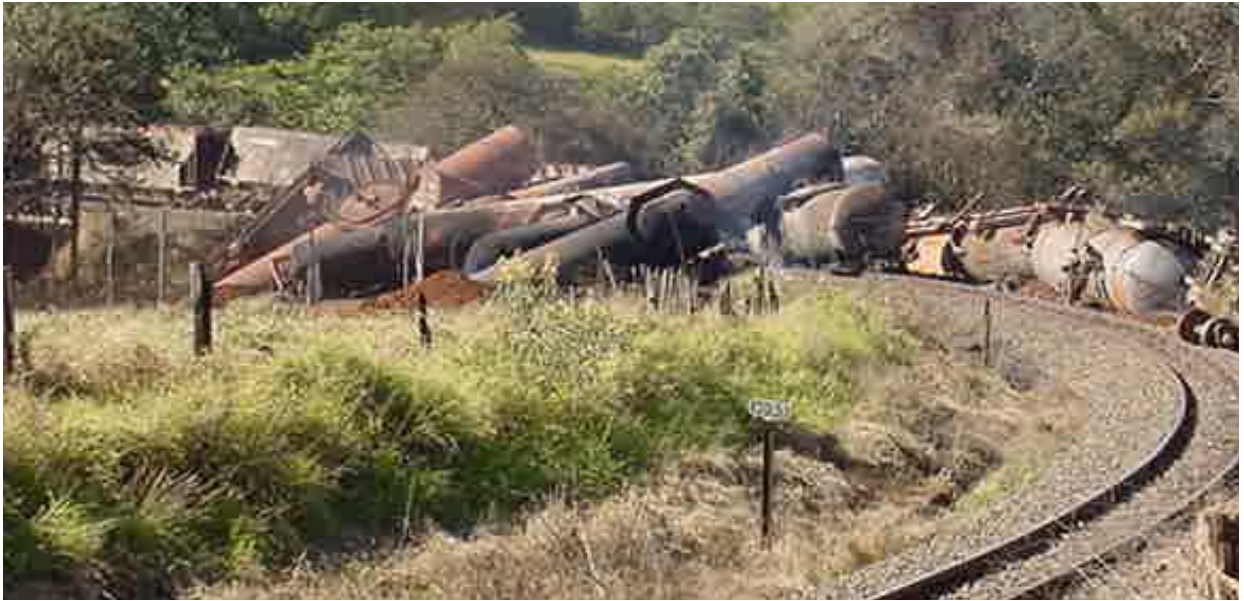
Figura 2- Descarrilamento Trem Sobre a Ponte do Córrego Alegria.

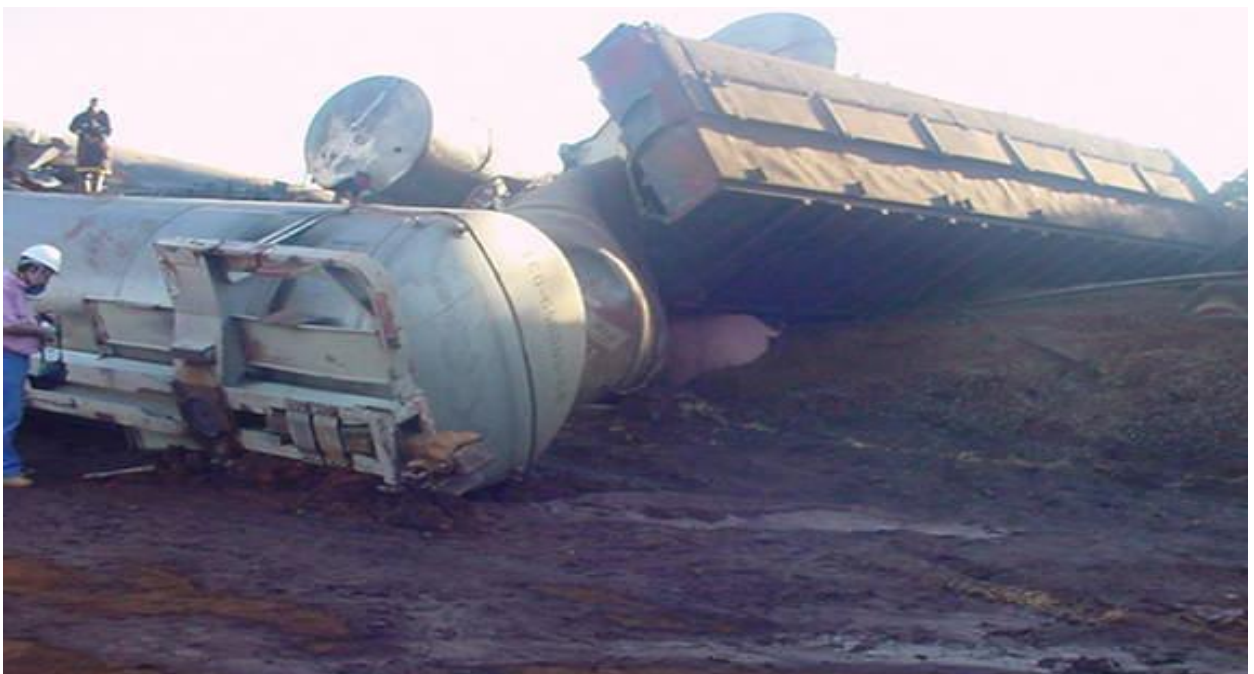
Figura 3- Vazamento de Produtos Químicos na Ocasão do Acidente.

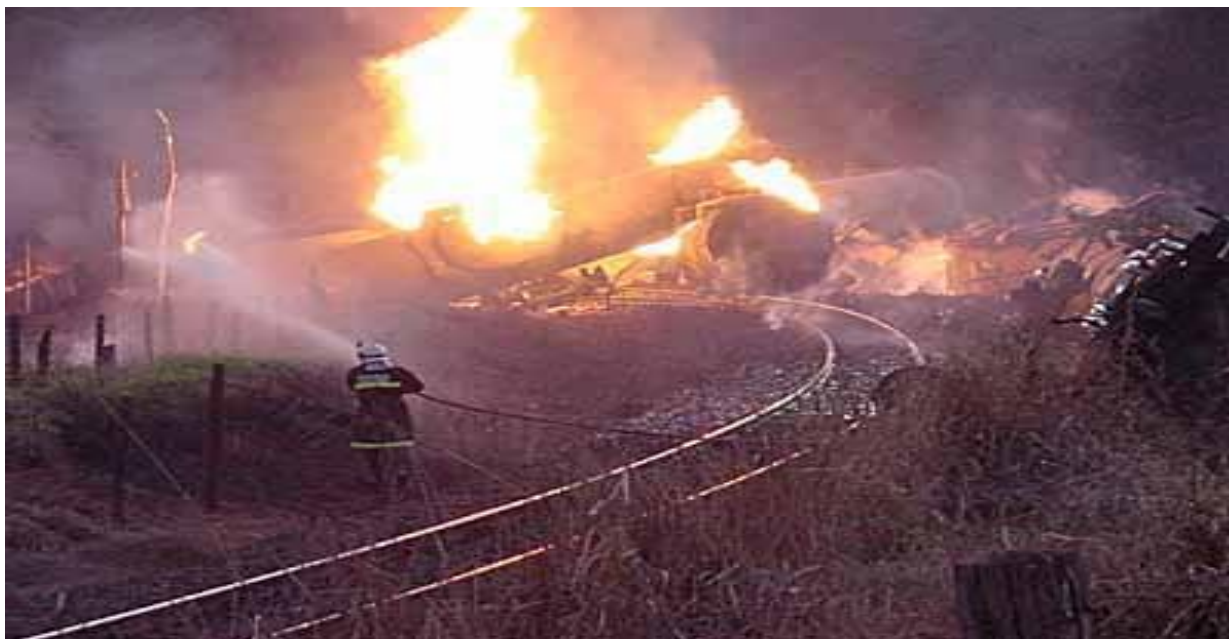
Figura 4- Combate ao Fogo pelo Corpo de Bombeiro Ocasionado Pela Queima de Álcoois.

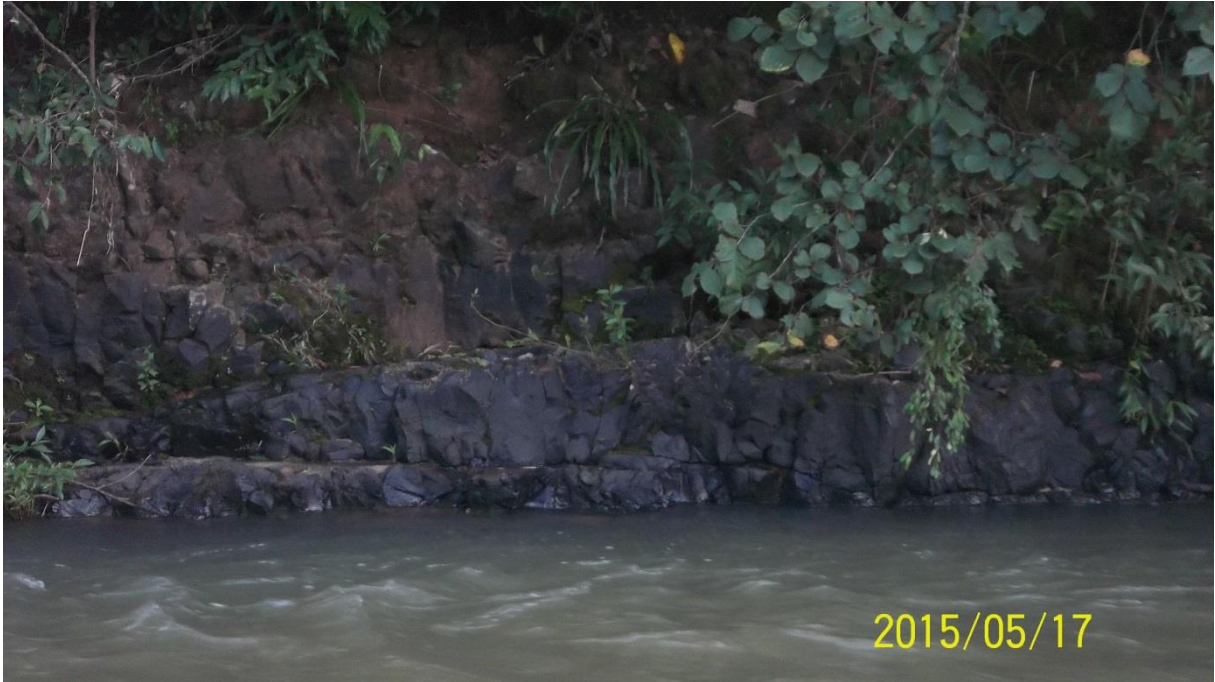
Figura 11- Basalto da Formação Uberaba na Calha do Córrego Alegria.

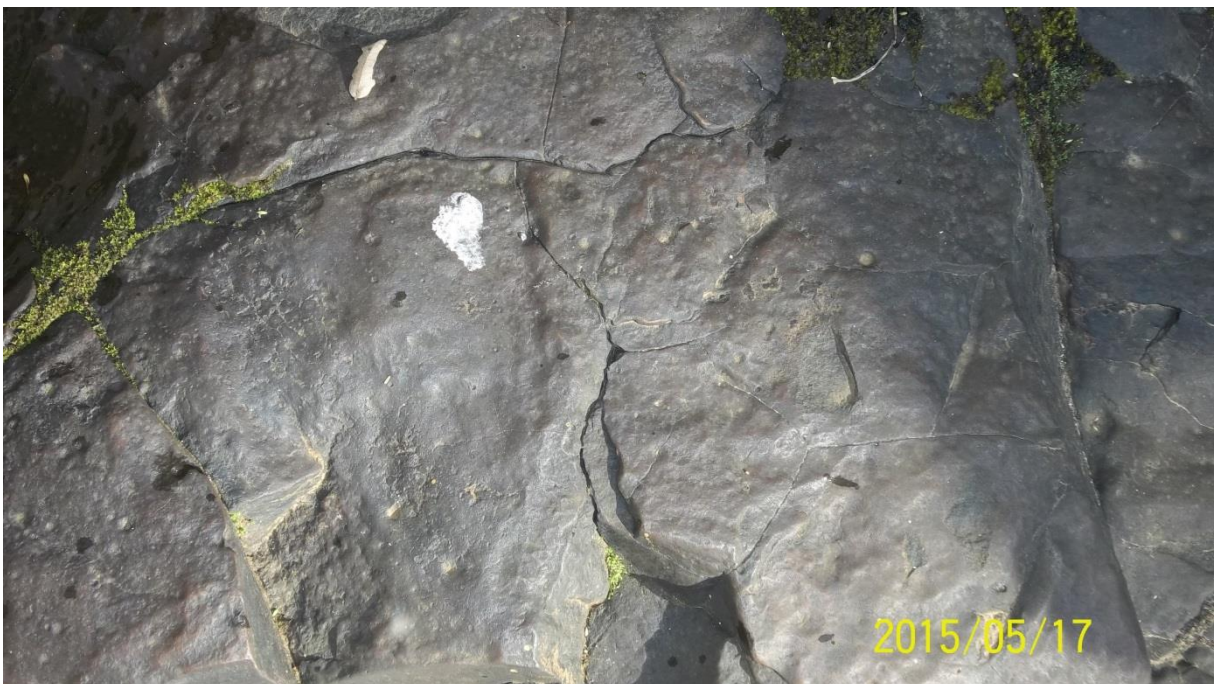
11) há presença de rochas que contêm detritos provenientes da erosão de rochas vulcânicas preexistentes com fragmentos de origem não vulcânica como mostra a figura 12.

Figura 12- Exposição de Rochas Fraturadas na Extensão do Leito no Córrego Alegria.

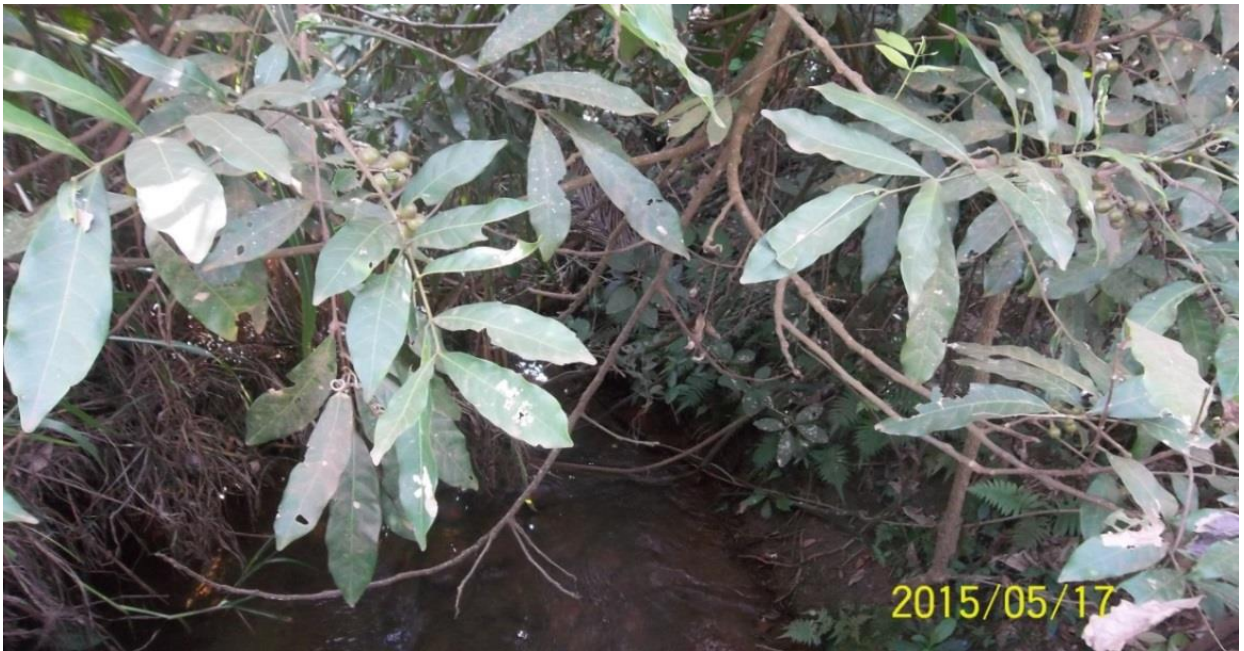
Figura 14 - Ponto de Coleta 1, a 500 m à Montante da Área Afetada.
Coordenada Geográfica- S. 19° 39' 775" O. 47° 53' 787".

No ponto 1 (Figura 14), observa-se mata de galeria inundável com aproximadamente 2 m de largura, vegetação em bom estado de conservação em ambas as margens, com grande quantidade de folhas no leito do córrego, manutenção das espécies e corredores onde a fauna se movimentava para diferentes locais. Não apresenta ação antrópica mantendo-se até o presente momento conservada.

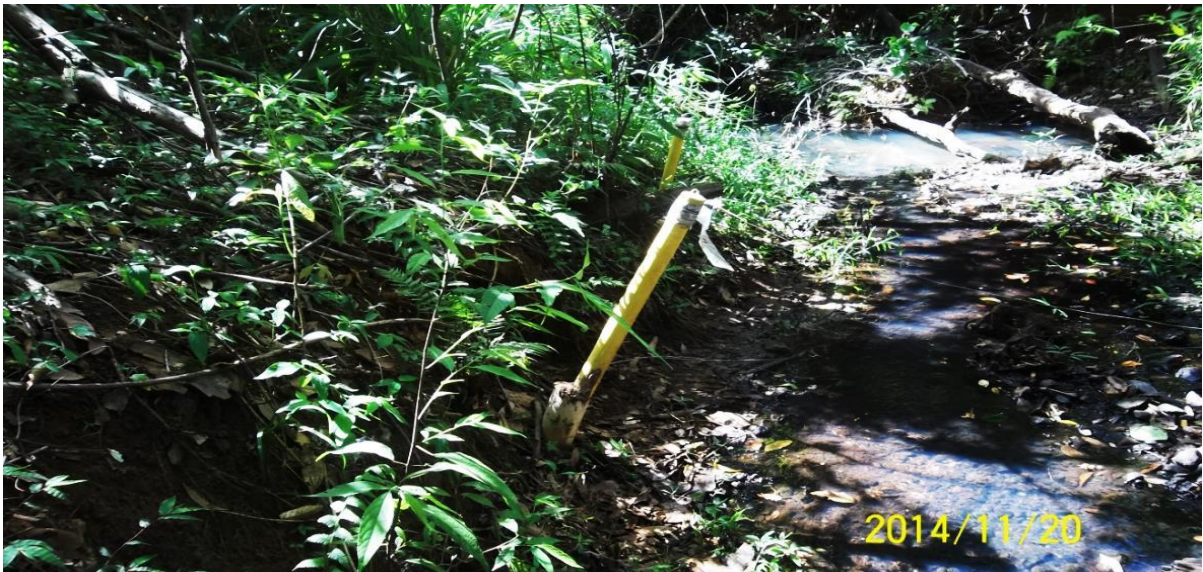
Figura 15 - Ponto de coleta 2, situado na área afetada diretamente pelo acidente.

O ponto 2 (Figura 15), ponto situado na área afetada diretamente pelo acidente encontra-se em propriedade particular, fazendo divisa com a rede férrea. Este ponto possui mata ciliar em regular estado de conservação em ambas as margens e pouca quantidade de folhas no leito do córrego apresenta-se impactada e está sob frequente monitoramento ambiental dos parâmetros químicos pela empresa poluidora. Nota-se a perda de vegetação natural devido à queima da mata ciliar ocasionado pelo referido acidente e ao pisoteio de animais bovinos, em alguns locais, observa-se natural recomposição da flora.

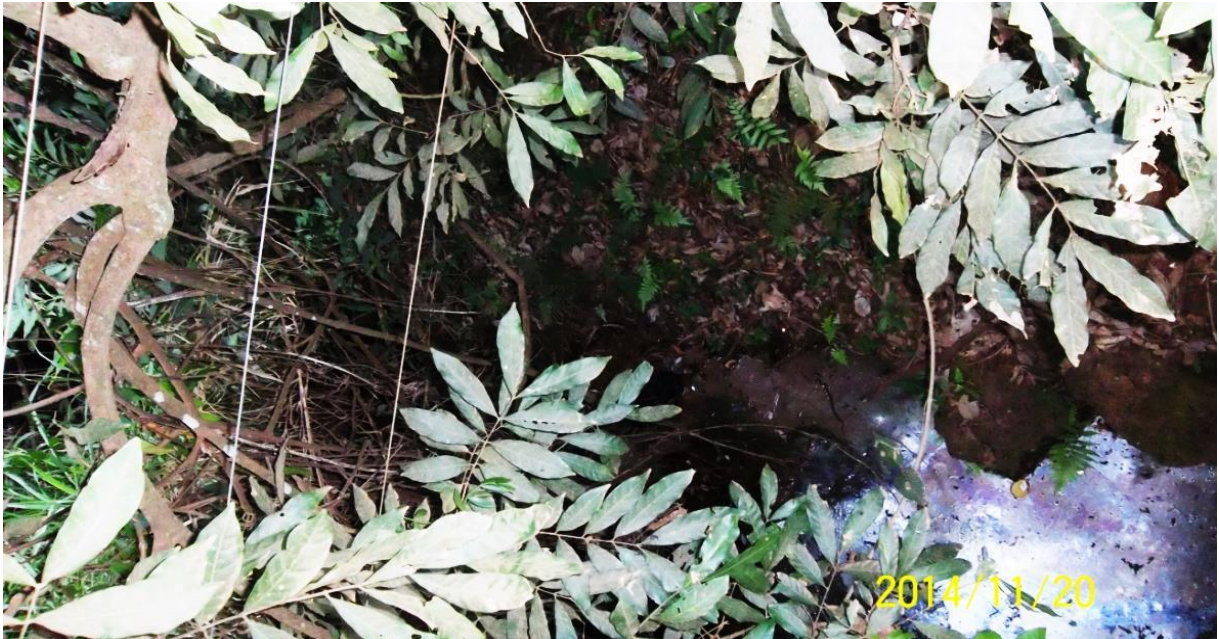
Figura 16 - Ponto de coleta 3 as margens do córrego Alegria.

No ponto de coleta 3 (Figura16) a 70 m à jusante da área em que ocorreu o acidente há presença de vegetação ciliar em regular estado, grande quantidade de sedimento fino em alguns pontos do leito do córrego, com maior entrada de iluminação solar e rochas expostas.

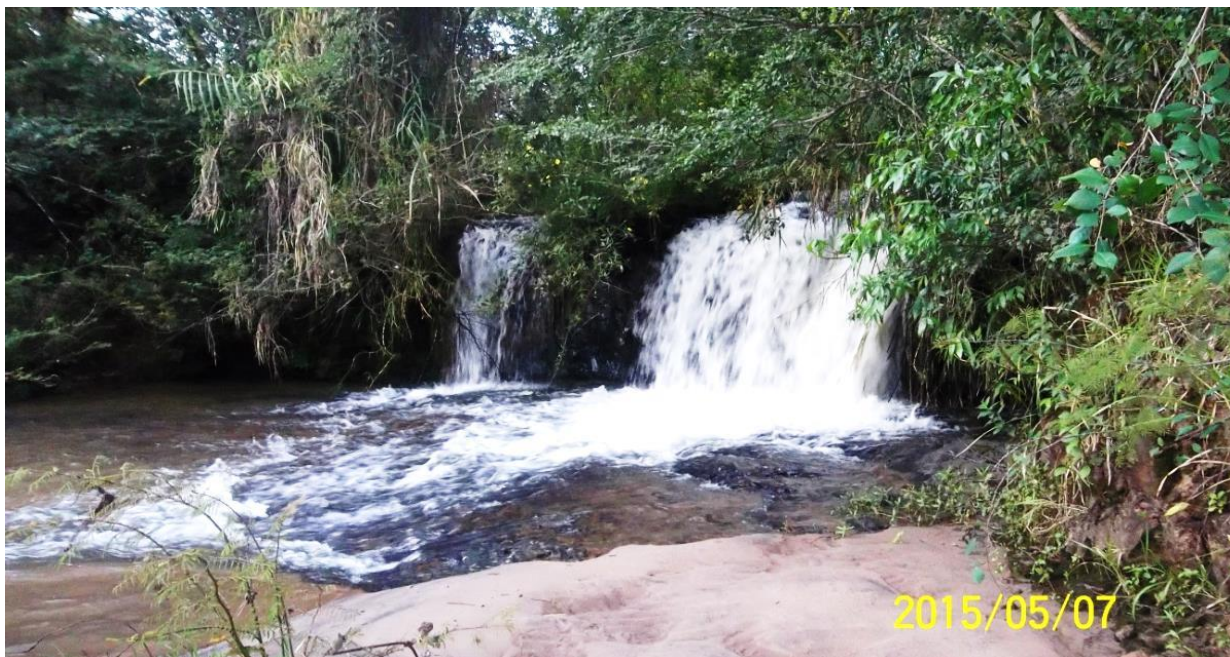
Figura 17 - Ponto de Coleta 4 Situado na Confluência do Córrego Alegria e Rio Uberaba.

O ponto de coleta 4 (Figura 17) está situado no local de deságua do córrego Alegria, revelando a reconstituição natural da mata nativa seguida de solo arenoso. A vegetação do lado esquerdo do rio Uberaba apresenta-se com formação, arbustivas, rasteiras e também com espécies lenhosas de várias famílias. Podem ser citadas, entre outras: o pequi (*Caryocar brasiliense*), o murici (*Byrsonima crassifolia*), o barbatimão (*Stryphnodendron adstringes*), o pau-terra (*Qualea grandiflora*), o pau-de-tucano ou mandiocão (*Vochysia tucanorum*), a colher-de-vaqueiro (*Salvertia convallariaeodora*), o jatobá (*Hymenaea courbaril*) e várias espécies de araticum (*Annona spp*). (RELATÓRIO AMBIENTAL DE UBERABA, 2005).

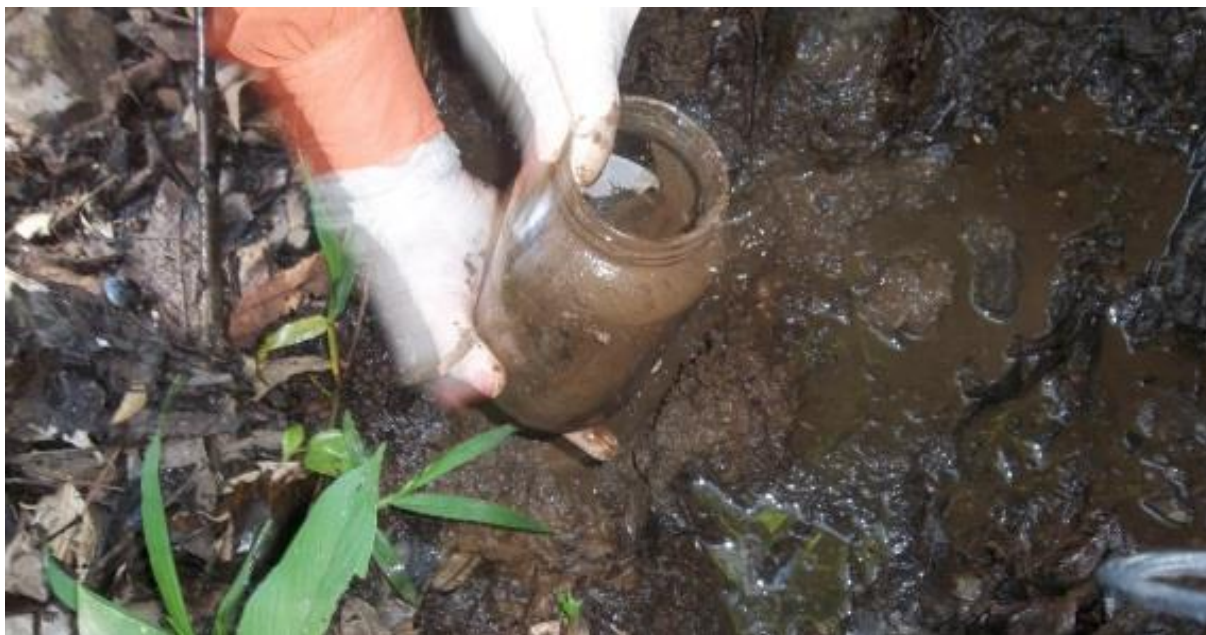
Figura 18- Coleta de Sedimentos no Ponto 2 no Córrego Alegria.

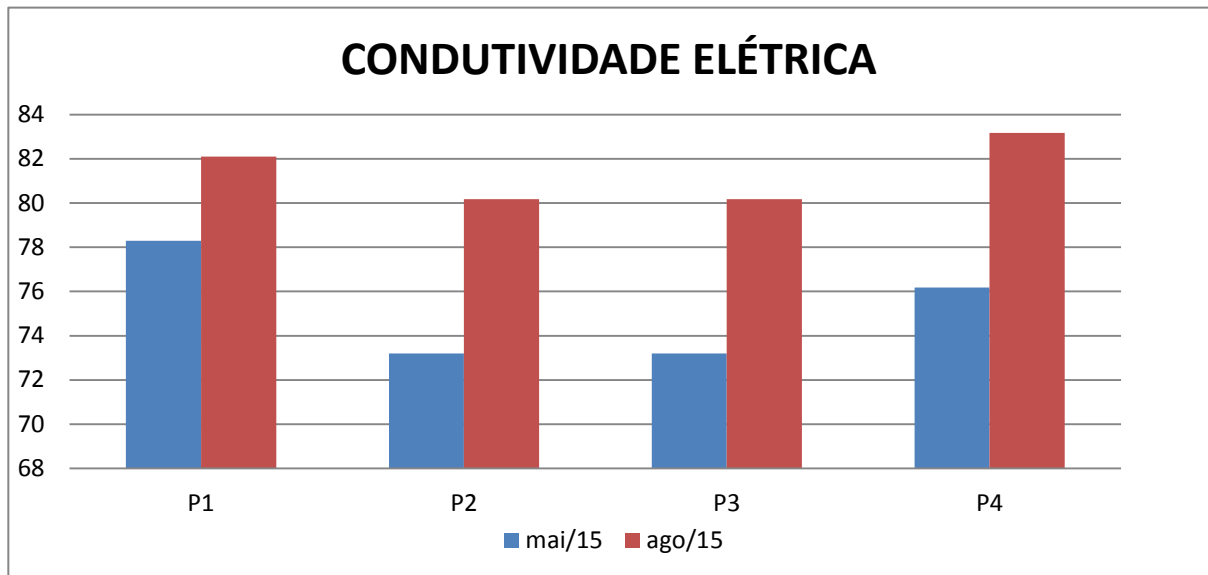
A condutividade elétrica é a capacidade que a água possui de conduzir corrente elétrica. Este parâmetro está relacionado com a presença de íons dissolvidos na água, que são partículas carregadas eletricamente. Quanto maior for a quantidade de íons dissolvidos, maior será a condutividade elétrica na água. Porém, deve-se notar que oscilações na condutividade da água, ainda que não causem dano imediato ao ser humano, indicam uma possível contaminação do meio aquático por efluentes industriais e assoreamento acelerado de rios por destruição da mata ciliar (SCHIEL, MASCARENHAS, VALERAS & SANTOS, 2002). De acordo com a CETESB (2008), na legislação brasileira não existe limite estabelecido para este parâmetro. De acordo com o gráfico 2, pode-se observar um aumento dos valores de condutividade elétrica da água no período chuvoso nos pontos 1 e 4, e um sensível aumento no ponto 4 no período de estiagem.

Figura 20 – Variação de Condutividade Elétrica ao Longo dos Pontos (1,2,3 e 4) no Córrego Alegria.

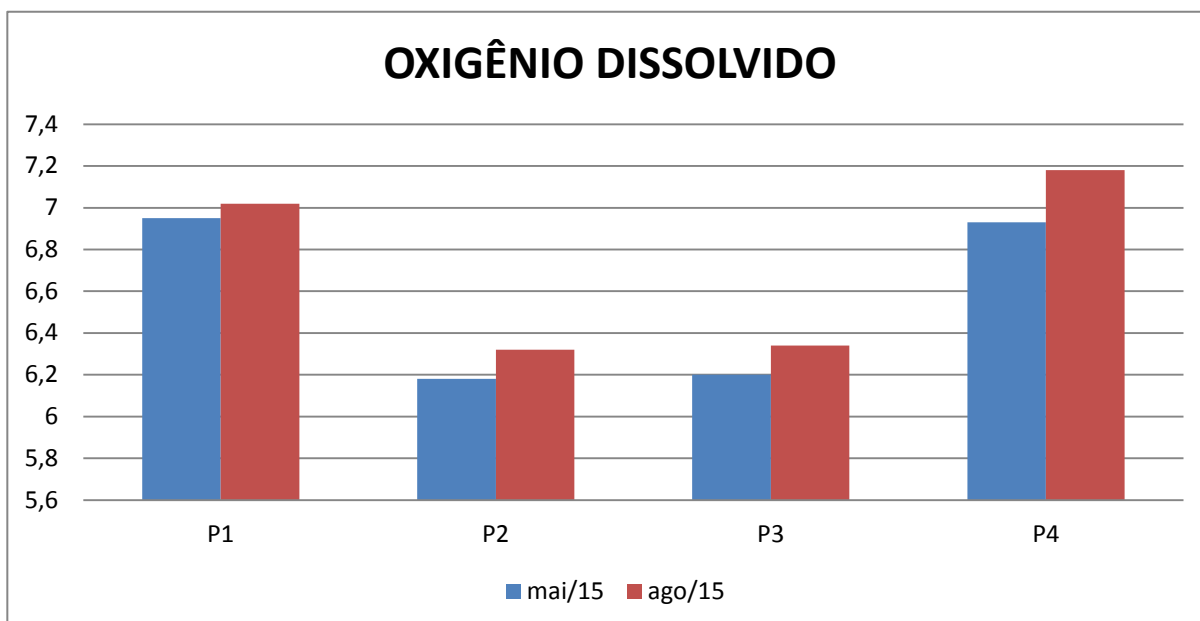
O Oxigênio Dissolvido (OD) é de fundamental importância para os organismos aeróbios, como, por exemplo, os peixes que precisam do oxigênio dissolvido na água para a sua sobrevivência (FUZINATTO, 2009). As baixas concentrações de oxigênio dissolvido são indícios de processos de oxidação de substâncias lançadas nos rios. Quando se considera apenas a concentração de oxigênio dissolvido, as águas poluídas tendem a serem aquelas que apresentam baixa concentração de OD, devido ao seu consumo na decomposição de compostos orgânicos. Enquanto que, as águas limpas tendem a apresentar concentrações de OD elevadas, atingindo níveis pouco abaixo da concentração de saturação (FUZINATTO, 2009). De acordo com o gráfico 4, observa-se que os valores de Oxigênio Dissolvido (OD) estão dentro do valor estipulado para rios de classe II. Conforme a resolução CONAMA N° 357, os valores de Oxigênio Dissolvido (OD) não devem ser inferiores a 5 mg/L (para rios de classe II). Nos pontos 1 e 4 (Gráfico 4), em ambas as coletas, verifica-se uma situação interessante: o alto valor verificado na comparação com os demais pontos (2 e 3). Uma possibilidade de explicar tal fato é a possível presença de algas resultando num aumento abrupto na produção pontual de oxigênio, causado pela fotossíntese, ou seja, a síntese de matéria orgânica é superior à sua respectiva oxidação (respiração).

Figura 22 – Variação de Oxigênio Dissolvido (OD) ao Longo dos Pontos (1, 2, 3 e 4) no Córrego Alegria.
